**Proces-Verbaal van Oplevering (PVvO)
Opsporingswerkzaamheden van Ontplobbare
Oorlogsresten (OOO) binnen het opsporingsgebied
'Heideslag 2 te Wehl'.**

PROJECTNAAM ECG : Heideslag 2 te Wehl
PROJECTNUMMER ECG : ██████████
OPDRACHTGEVER : Gemeente Doetinchem
DATUM : 24 november 2022
DOCUMENTCODE : ██████████
STATUS : Definitief
DISTRIBUTIELIJST : Explosive Clearance Group BV
 Gemeente Doetinchem

Heideslag 2 te Wehl

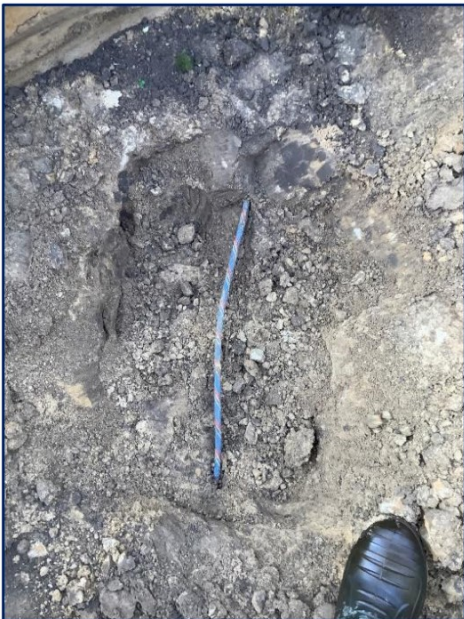
DEELGEBIED	RESULTAAT/OPMERKINGEN
Benaderd/ onderzocht gebied	<p data-bbox="486 999 1401 1216">Oppervlakte 17.185m² De objecten, voortgekomen uit de non-realttime detectie, zijn benaderd en verwijderd. Tevens is een deel van het oppervlak onderzocht middels realtime oppervlakedetectie. Tijdens de opsporingswerkzaamheden zijn geen (restanten van) OO aangetroffen. Het onderzochte gebied is vrijgegeven tot een diepte van 3m¹-mv.</p> <p data-bbox="486 1261 1401 1328">Tijdens de opsporingswerkzaamheden is een telefoonkabel conform de KLIC-gegevens aangetroffen.</p>

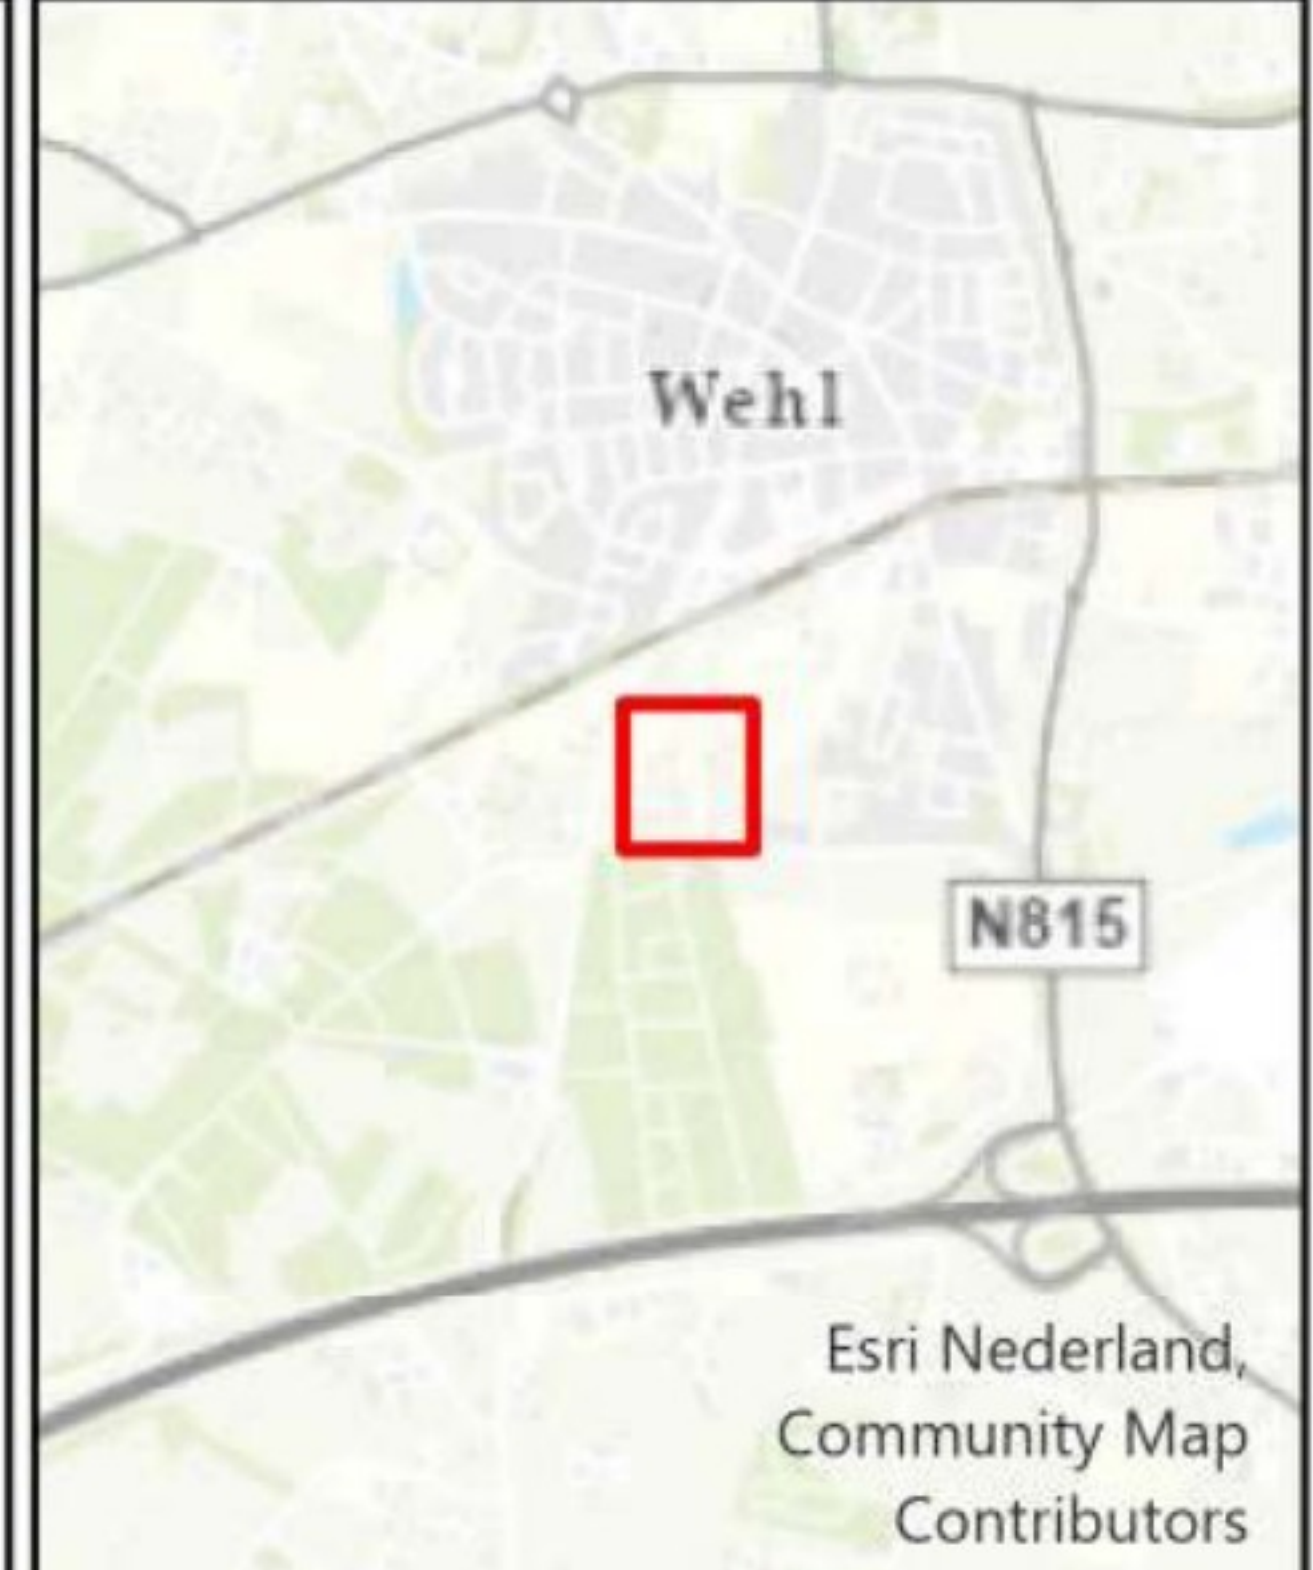
Bijlage 1. TEKENING 'RESULTAAT OPSPORINGSWERKZAAMHEDEN HEIDESLAG 2 TE WEHL'

Voor het onderhavig project is op 11 november 2022 een totale oppervlakte van circa 17.185m² onderzocht op de aanwezigheid van OO conform het zoekdoel. Tijdens de opsporingswerkzaamheden zijn geen (restanten van) OO aangetroffen. Het onderzochte gebied is vrijgegeven tot een diepte van 3m¹ -mv.

Een oppervlakte van circa 2.510m² was door de aanwezigheid van detectie verstorende en/of belemmerende elementen niet te detecteren. Ter plaatse van het niet te onderzoeken gebied bevonden zich bebouwing welke de detectie verstoord en hekwerken die de detectie verstoren en belemmeren.

- Status**
- Niet benaderd
 - Onderzocht gebied - vrijgave tot 3m -mv

Ter plaatse van de niet te detecteren gebieden dient het hekwerk verwijderd te worden. Na verwijdering van het hekwerk kan het gebied middels realtime oppervlakedetectie ingemeten worden.
