# Detectierapport

## Opsporen Conventionele Explosieven *Busplein te Doetinchem*

Datum: 18 augustus 2015

Projectnr.: 150106

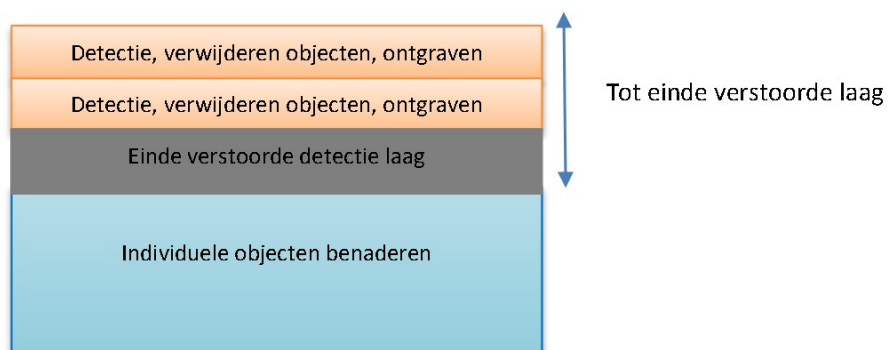
Afbeelding 2: laagsgewijs gecontroleerd ontgraven

Hier betreft een gebied waarvan de detectieresultaten te veel verstoord zijn door omgevingsfactoren die de detectiewerkzaamheden negatief beïnvloeden. Bij detectieverstorende omgevingsfactoren moet gedacht worden aan (ijzerhoudende) objecten, stroom voerende kabels maar ook puin houdende grondlagen die zich aan het oppervlak of in de bodem bevinden. Door deze factoren is de verkregen detectiedata niet geschikt om individuele objecten te selecteren. Een veel toegepaste werkwijze om deze gebieden te onderzoeken op aanwezigheid van CE is, door deze gebieden gecontroleerd laagsgewijs te ontgraven met een beveiligde graafmachine. Middels deze methode wordt eerst een laag gedetecteerd met de actieve detector. Uit deze laag van ca. 30 cm worden alle significante objecten geïdentificeerd en indien het CE betreft verwijderd. Vervolgens wordt deze laag met een beveiligde graafmachine verwijderd. Deze handelingen worden herhaald tot het einde van de verstoorde laag en individuele objecten benaderen weer uitvoerbaar is of gewenste diepte is bereikt. Onderstaand is een schematische werkwijze van het laagsgewijs gecontroleerd ontgraven weergegeven.

Lagen van max. 30 cm
