ADVIESNOTITIE ONTPLOFBARE OORLOGSRESTEN
Reconstructie Hoofdstraat in Gaanderen

Notitienummer: 224403/N02

Projectomschrijving: Adviesnotitie ontplofbare oorlogsresten
Reconstructie Hoofdstraat in Gaanderen

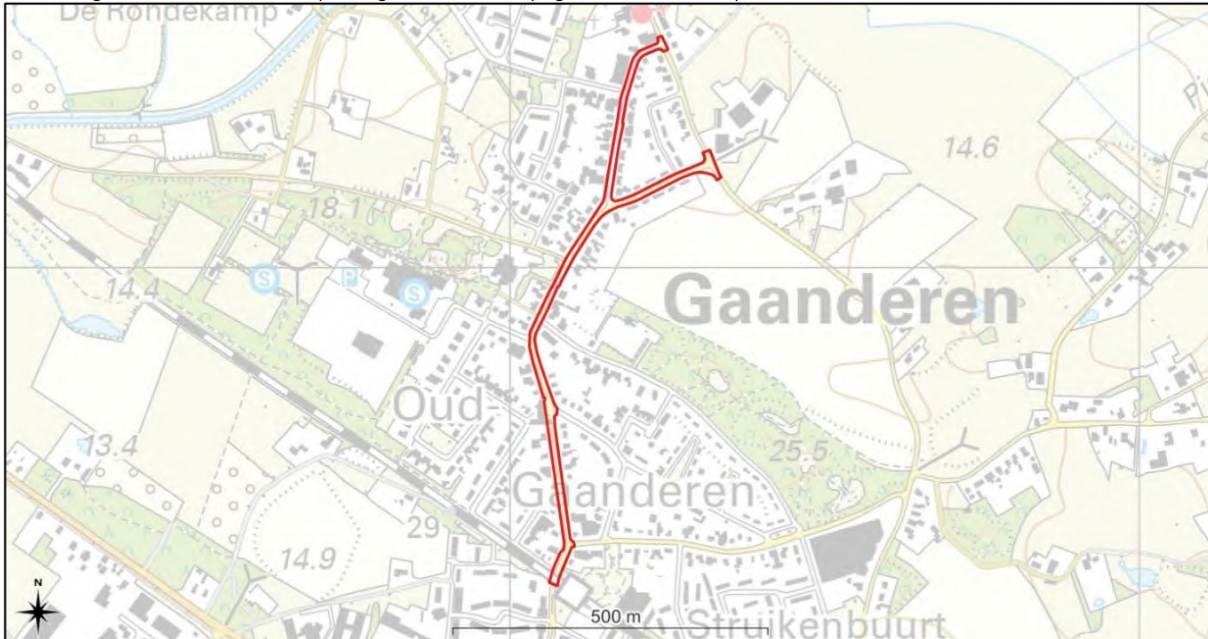
Afbeelding 1: Onderzoekslocatie (ondergrond actuele topografie, bron: PDOK).

In opdracht van Gemeente Doetinchem is deze adviesnotitie ontplofbare oorlogsresten opgesteld. De aanleiding voor deze notitie is het voorgenomen grondwerk voor de reconstructie van de openbare weg. Ook zullen plaatselijk rioolwerkzaamheden worden uitgevoerd. De onderzoekslocatie is weergegeven in onderstaande afbeelding en opgenomen in bijlage 1.

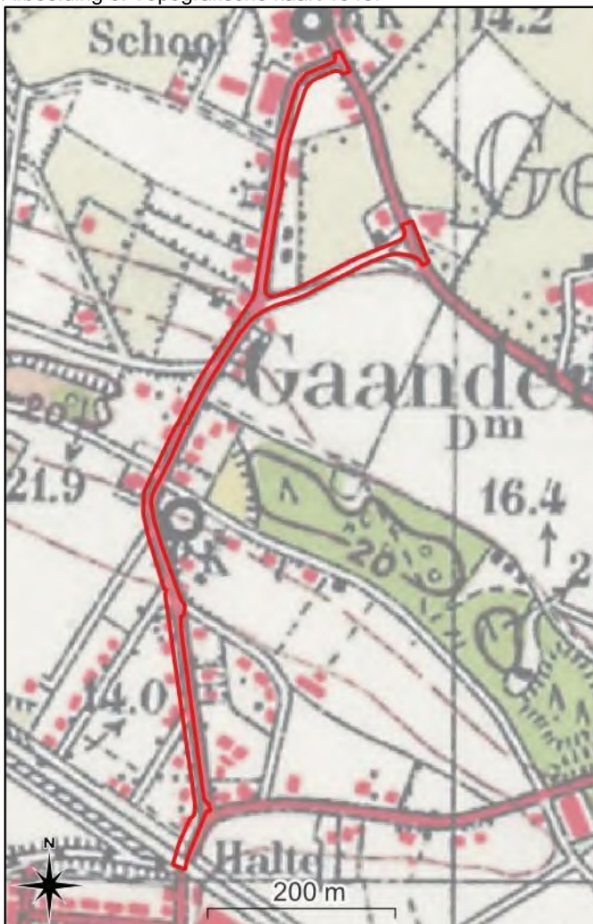
Afbeelding 5: Topografische kaart 1945.

De Hoofdstraat was in de Tweede Wereldoorlog al een bestaand wegtracé, waarvan de ligging nadien niet is veranderd. De bebouwing aan de Hoofdstraat is in de naoorlogse periode wel fors uitgebreid, en er zijn nieuwe wegen op de Hoofdstraat aangesloten. Tijdens de oorlog maakte de spoorlijn ter hoogte van de kruising met de Hoofdstraat een aftakking in zuidwestelijke richting. Op basis van topografische kaarten lijkt deze spoorlijn in de jaren '70 te zijn vervallen. Het begin van deze voormalige aftakking ligt ongeveer ter hoogte van de huidige Van Damstraat, waar momenteel bebouwing aanwezig is.

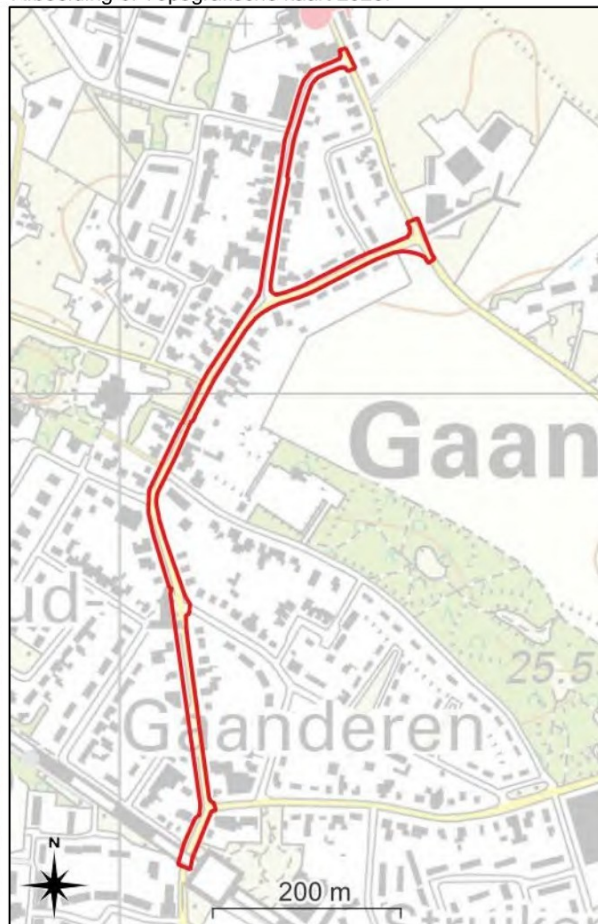
Afbeelding 6: Topografische kaart 2025.

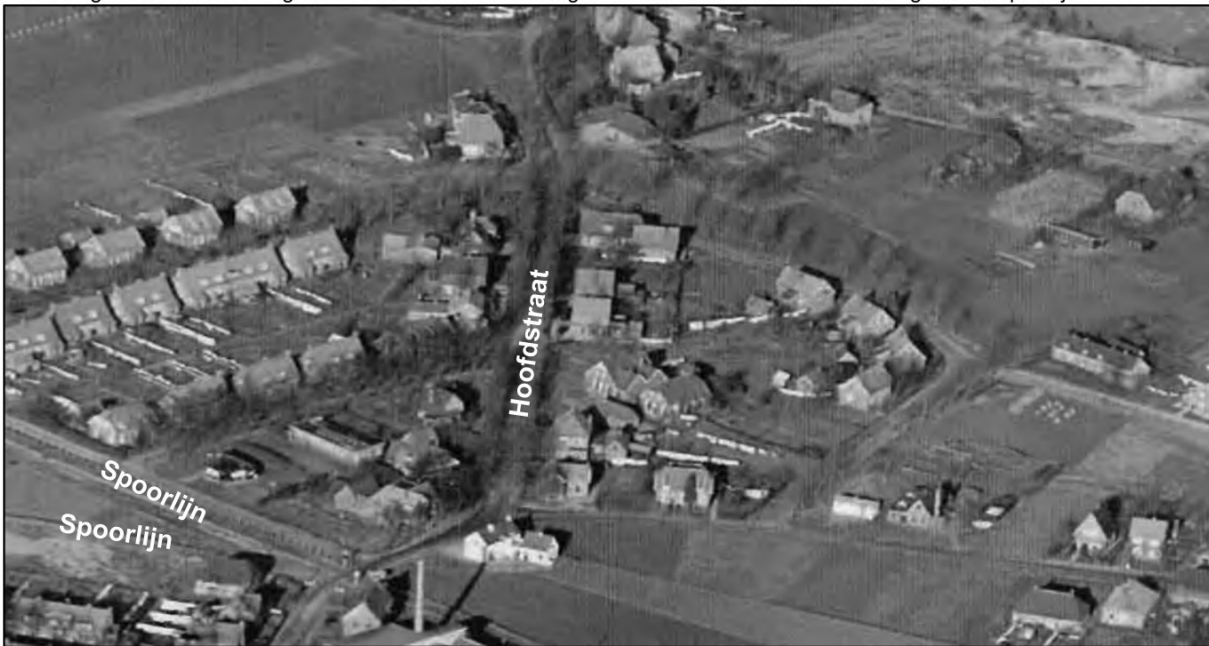
Afbeelding 7: Luchtfoto richting het noorden uit 1952 ter hoogte van de Hoofdstraat en de kruising met de spoorlijn.¹³

Zichtbaar is dat er destijds sprake was van een aftakking van de spoorlijn, richting een fabrieksterrein ten zuidwesten van Gaanderen, zoals ook blijkt uit de topografische kaarten.

Wanneer de oudere luchtfoto's worden vergeleken met de meer actuele luchtfoto's, dan lijkt het erop dat er in de jaren '50 en '60 sprake was van een (smallere) spoorwegovergang zonder separate oversteekplaatsen voor voetgangers. Momenteel zijn er twee van deze oversteekplaatsen aan weerszijden van de Hoofdstraat. De spoorwegovergang zelf is ook aangepast, na het vervallen van de aftakking van het spoor in zuidwestelijke richting.

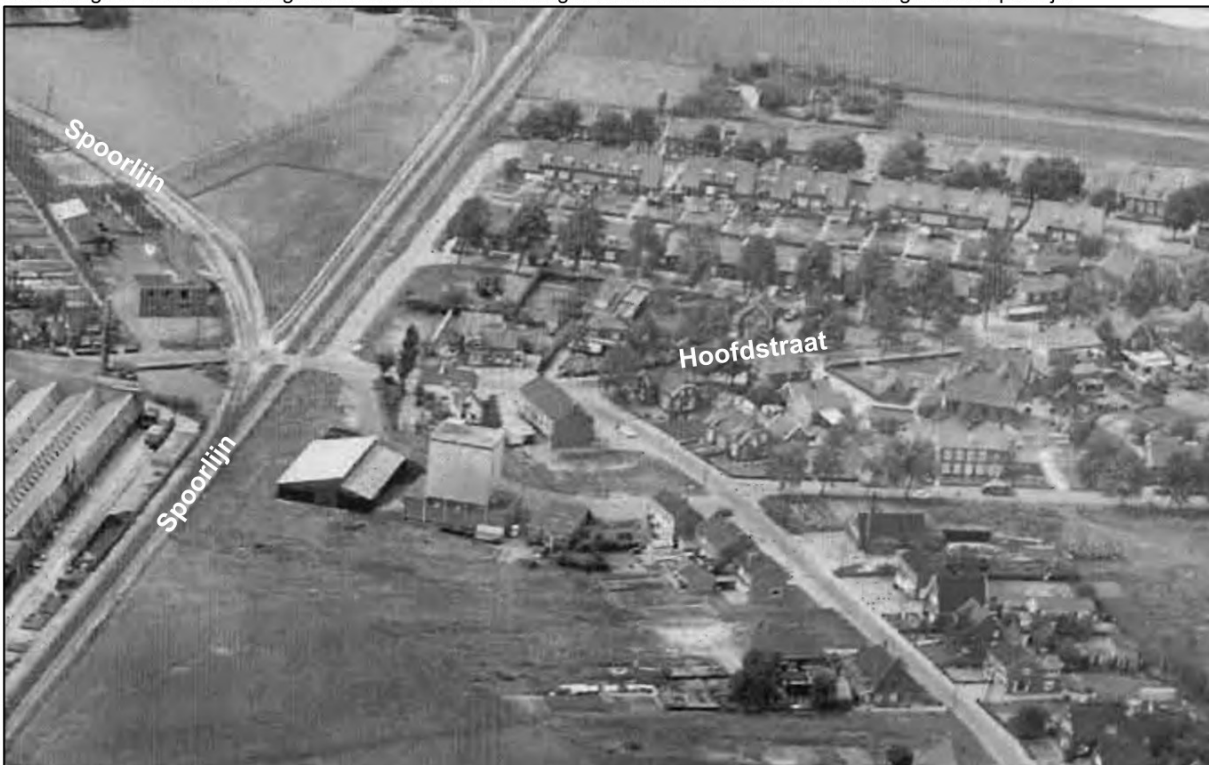
Afbeelding 8: Luchtfoto richting het westen uit 1964 ter hoogte van de Hoofdstraat en de kruising met de spoorlijn.¹⁴

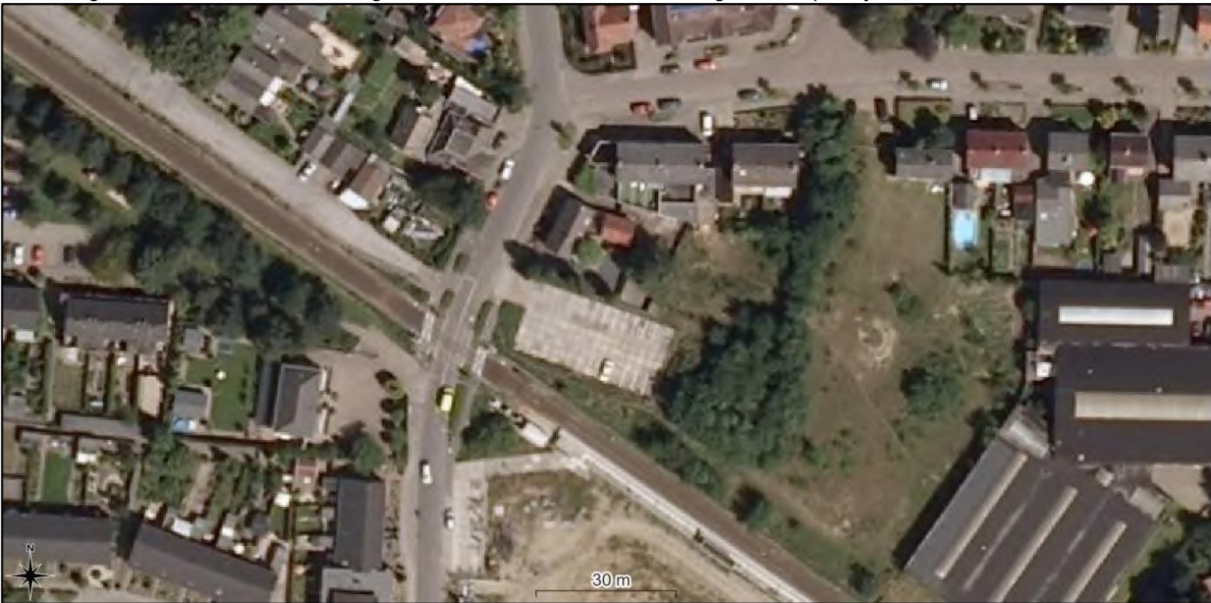
Nabij de spoorwegovergang heeft vanaf 2008 tot 2015 een parkeerterrein gelegen, met toegang vanaf de Hoofdstraat. Nadien is dit parkeerterrein opgeheven en is er een voetpad en kleinschalig openbaar groen aangelegd. De voormalige toegangsweg tot dit parkeerterrein is hierbij ook komen te vervallen en aangepast tot trottoir, zie onderstaande luchtfoto's.

Afbeelding 9: Luchtfoto uit 2008 ter hoogte van de Hoofdstraat en de kruising met de spoorlijn. Bron: PDOK.

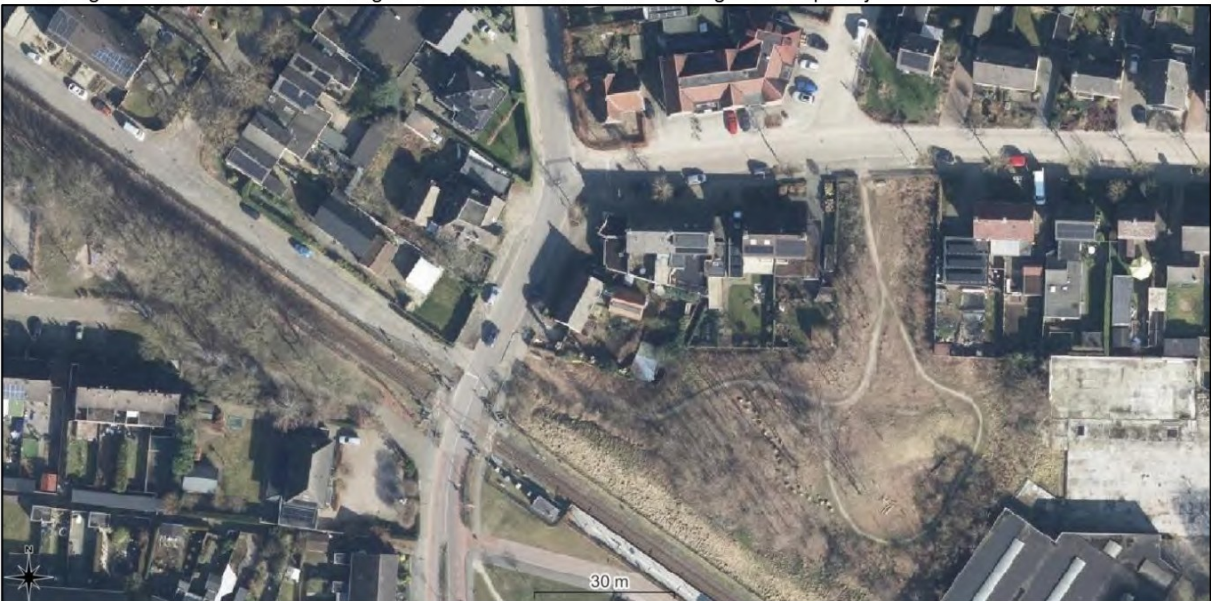
Afbeelding 10: Actuele luchtfoto ter hoogte van de Hoofdstraat en de kruising met de spoorlijn. Bron: PDOK.

Direct ten zuiden van de spoorlijn staan een aantal verdeelkasten, deze lijken nog niet zichtbaar op de oudere luchtfoto's van 1952 en 1964. Eén van deze gebouwtjes staat op de BAG-viewer, hierbij is het bouwjaar aangegeven zijnde 2008.

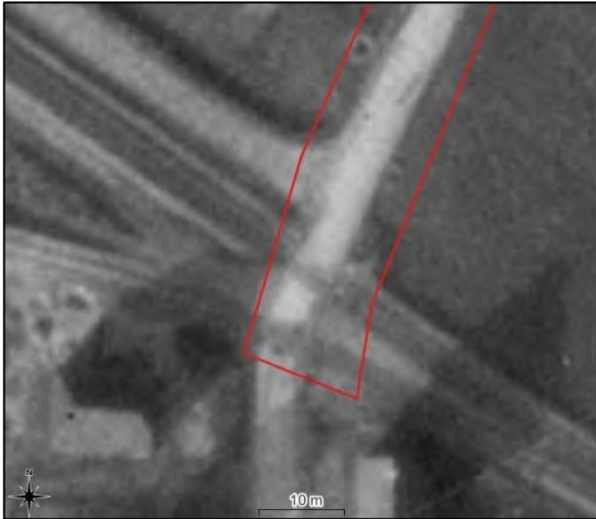
Afbeelding 13: Spoorwegovergang 1945.

Op basis van de geraadpleegde luchtfoto's, topografische kaarten en gegevens van kabels en leidingen, blijkt dat er rondom de spoorwegovergang, ter hoogte van het verdachte gebied, diverse naoorlogse grondwerkzaamheden zijn uitgevoerd. Het meest omvangrijk is de aanpassing van het spoor van een vertakt spoor naar een enkel spoor, en de aanpassing van de spoorwegovergang met onder andere nieuwe voetpaden aan weerszijden. Ook zijn er veel naoorlogse kabels en leidingen aanwezig, incl. verdeelkasten en een elektriciteitshuisje, en is de meeste aanwezige bebouwing grenzend aan de onderzoekslocatie ook naoorlogs. Grenzend aan de Hoofdstraat heeft een parkeerterrein gelegen, deze is nadien weer opgeheven. Gezien al deze naoorlogse werkzaamheden wordt verwacht dat ten minste de bovenlaag volledig naoorlogs is geroerd. Ter plaatse van kabels en leidingen, waarvan wordt verondersteld dat het merendeel naoorlogs is aangelegd, is de bodem dieper geroerd. In de ruime omgeving is de naoorlogse ontwikkeling ook aanzienlijk: veel nieuwe bebouwing en nieuwe infrastructuur, zowel boven- als ondergronds. Het voormalige fabrieksterrein van Pelgrim, dat in de oorlog doelwit was van luchtaanvallen, is in 2003 en 2004 gesloopt, waarna hier nieuwbouw heeft plaatsgevonden. Voor zover bij Ortago bekend zijn er bij bovenstaande ontwikkelingen in het gebied niet eerder vondsten van ontplofbare oorlogsresten gemeld, en zijn er ook geen opsporingsprojecten uitgevoerd.

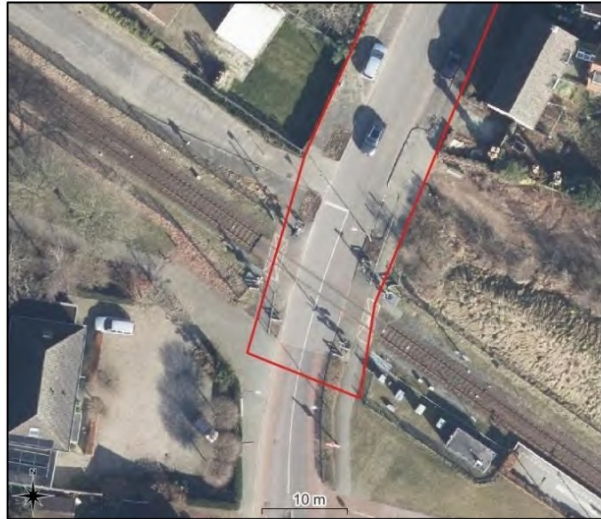
Afbeelding 14: Spoorwegovergang 2025.
