## PROCES-VERBAAL VAN OPLEVERING / (DETECTIE-)RAPPORTAGE

**Opdracht:** Explosievenonderzoek met als doel het detecteren en benaderen van mogelijk aanwezige explosieven uit de Tweede Wereldoorlog (Ontploffbare Oorlogsresten/Conventionele Explosieven); conform het projectplan met kenmerk GPR115280 d.d. 25-11-2024

Het opsporingsgebied betreft de Stadsboulevard Doetinchem, gemeente Doetinchem.

Project: Oude IJssel Doetinchem

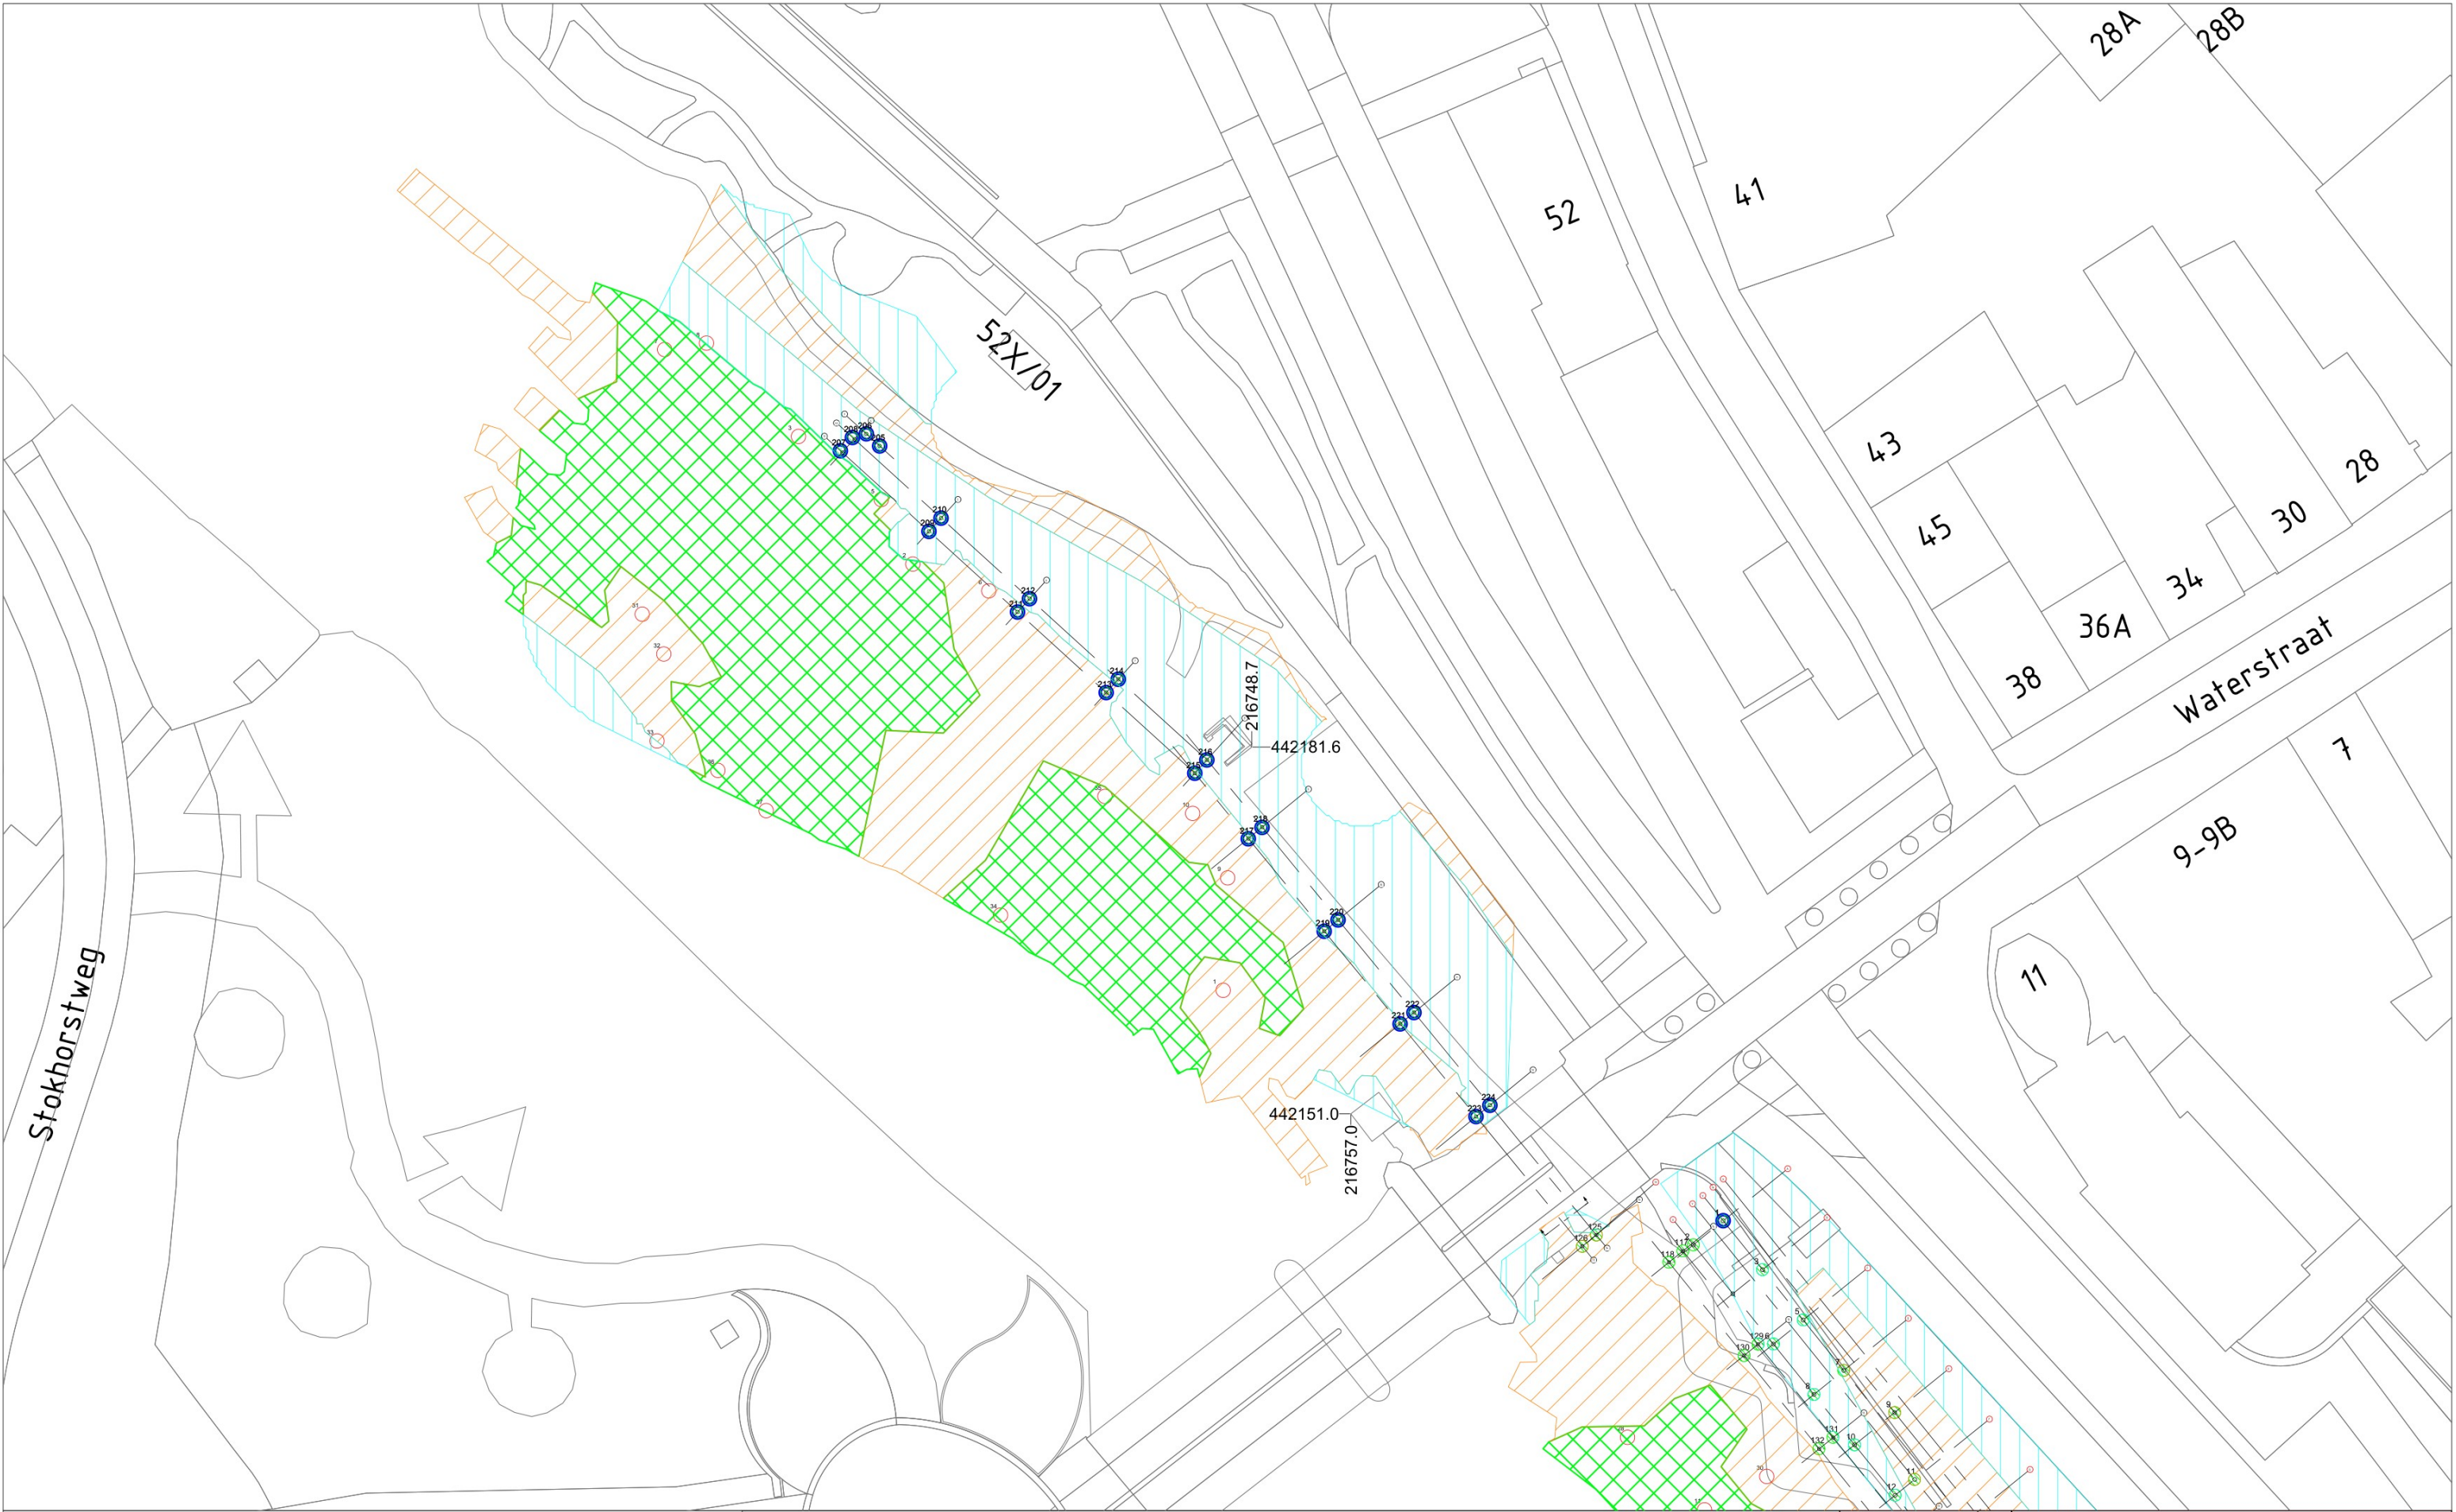
| Bijlage: | A_1 | Formaat: | A3 |

De resultaten van het conform projectplan uitgevoerde explosievenonderzoek staan hieronder verwoord. De resultaten zijn tevens verwerkt in een overzichtskaart, deze staat in bijlage A. De coördinaten van de onderzochte paallocaties zijn opgenomen

Het onderzoek heeft geresulteerd in verdachte objecten en vrijgegeven gebied tot de diepte zoals aangegeven in de legenda van bijlage A.

Vrijgegeven gebieden zijn uitgezonderd eventueel aanwezige verdachte objecten

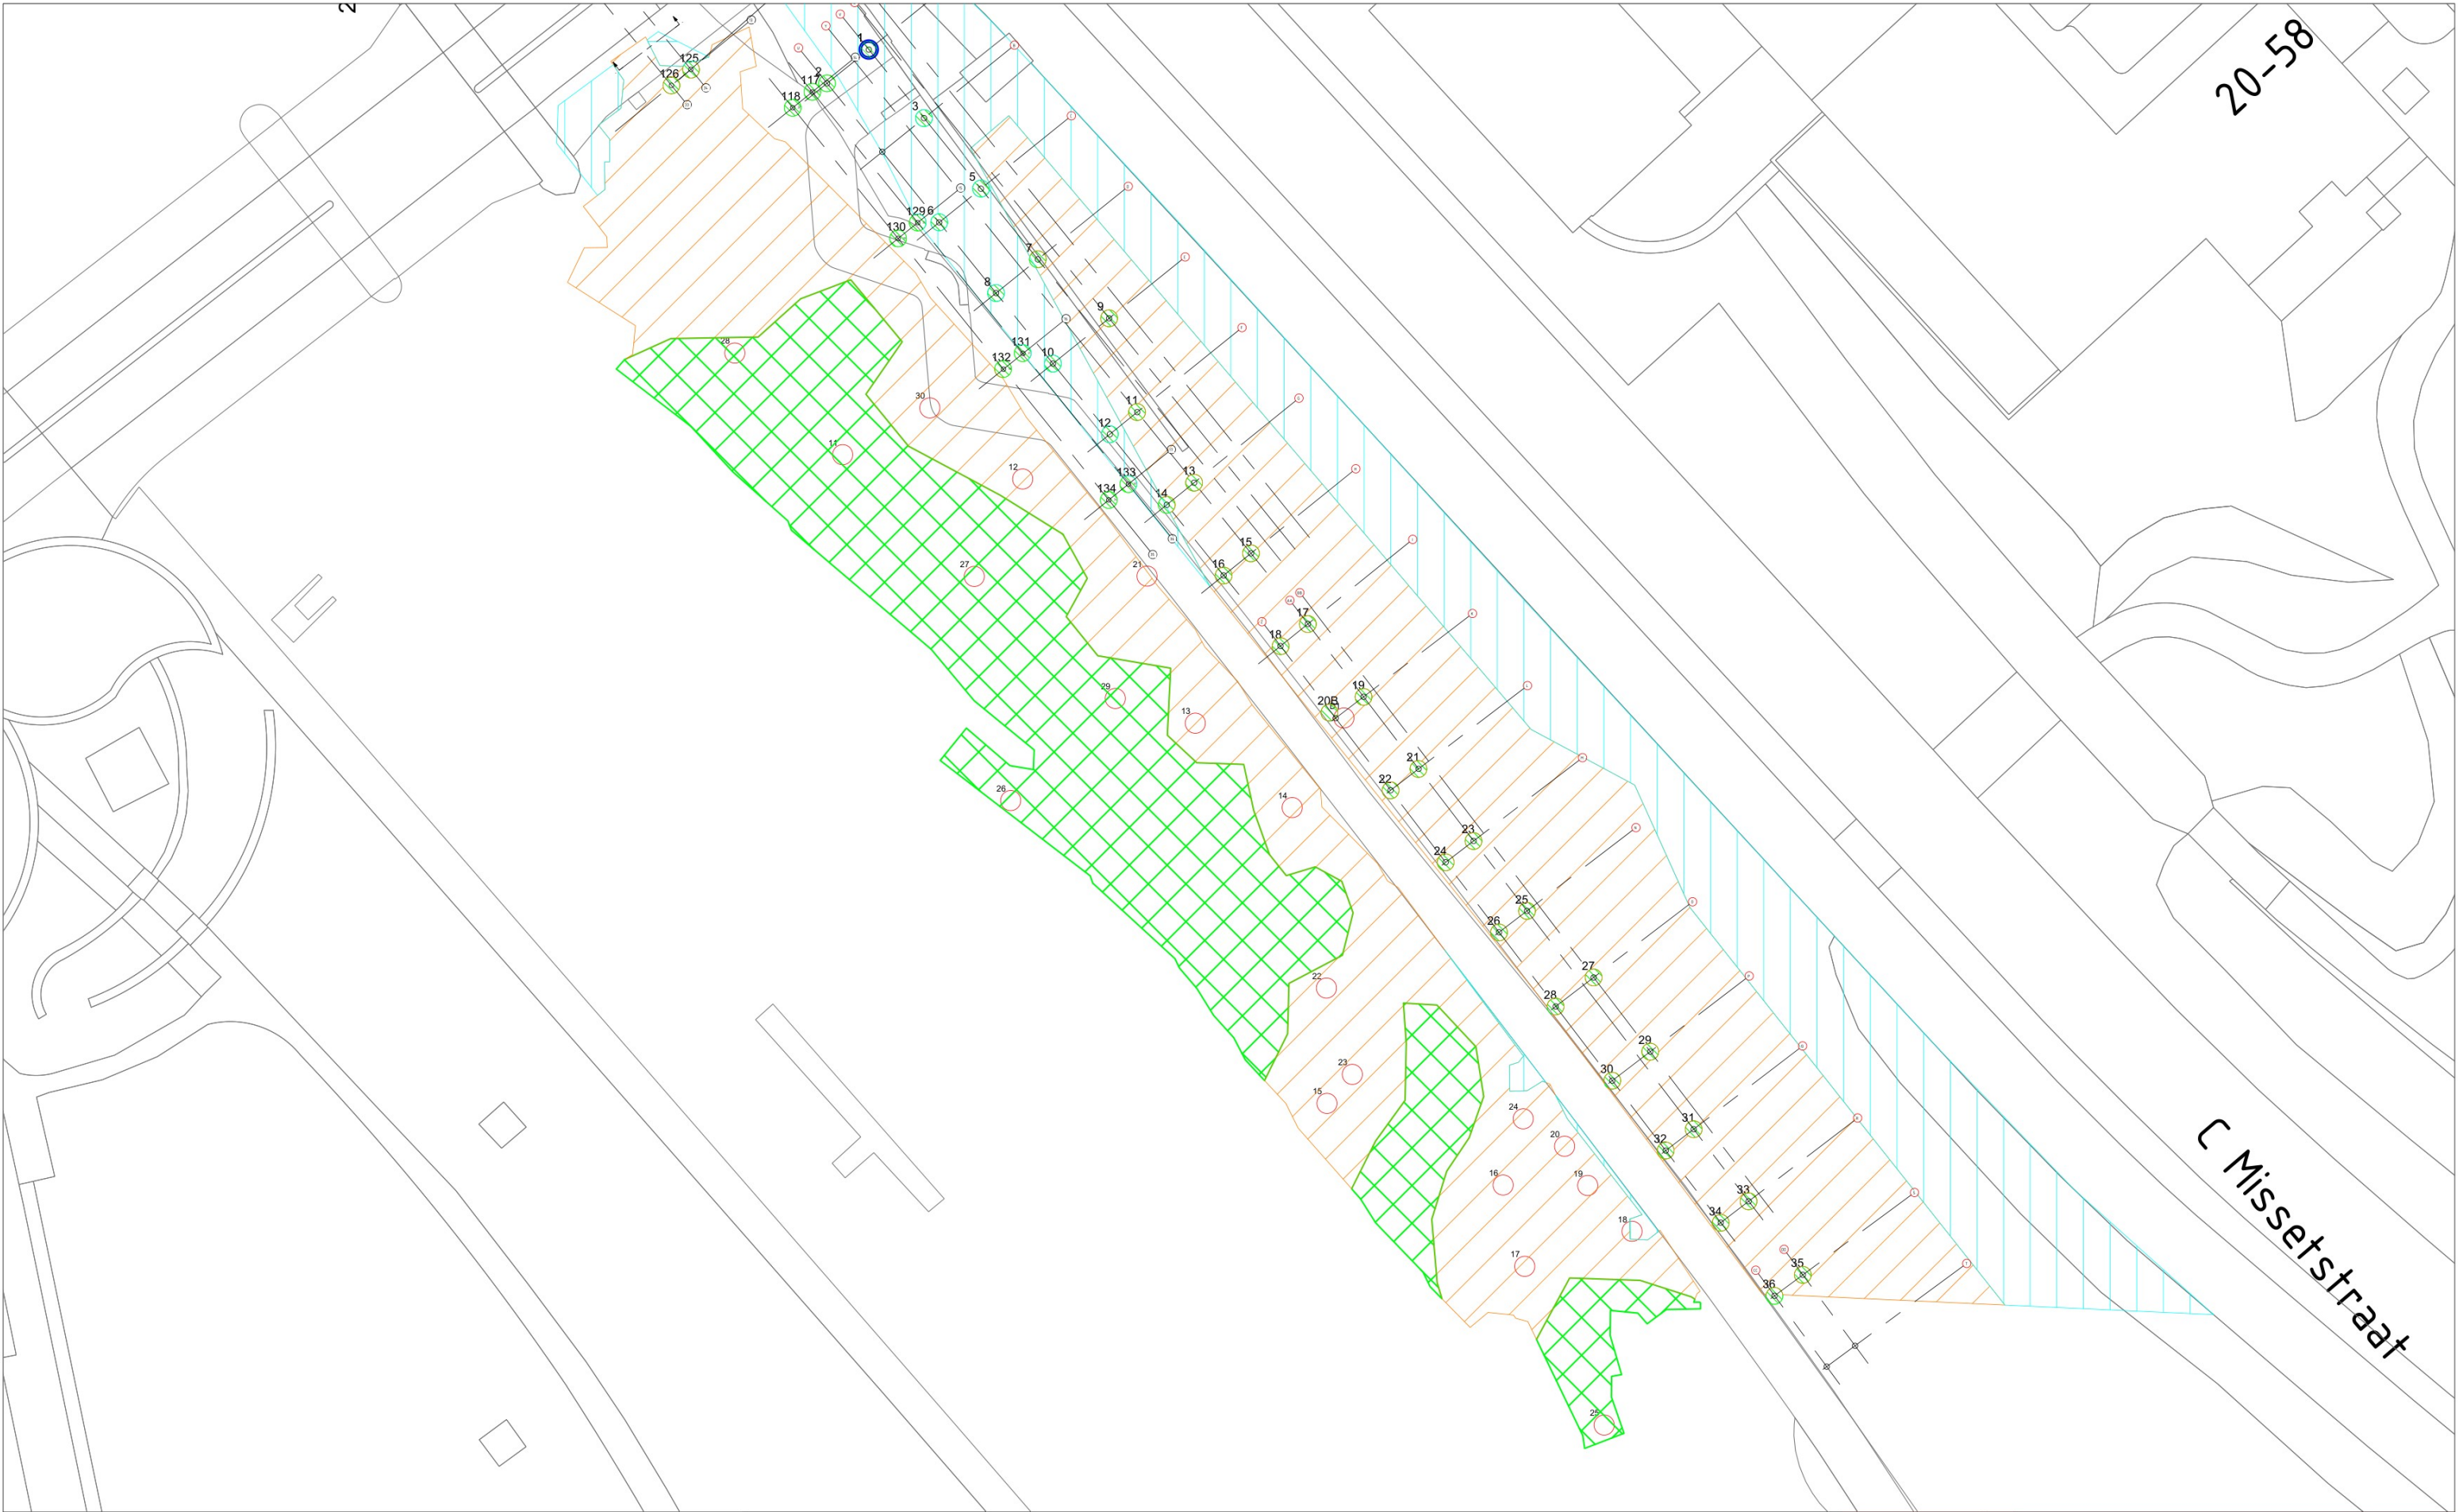
| Bijlage: | A_2 | Formaat: | A3 |

Vrijgegeven gebieden zijn uitgezonderd eventueel aanwezige verdachte objecten

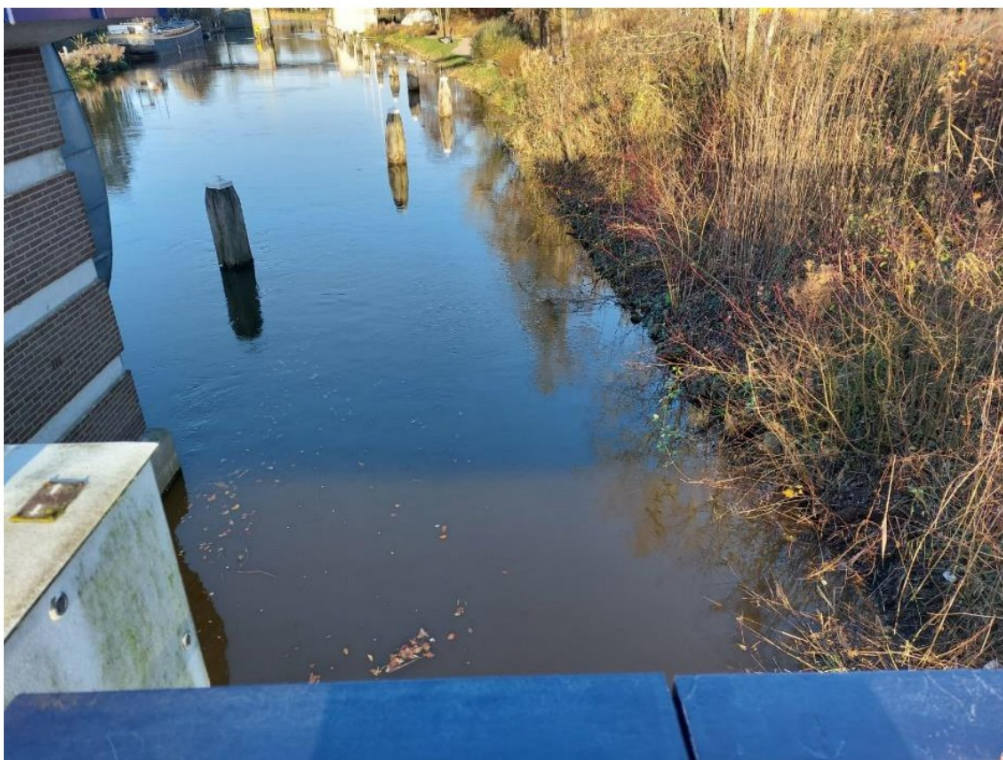
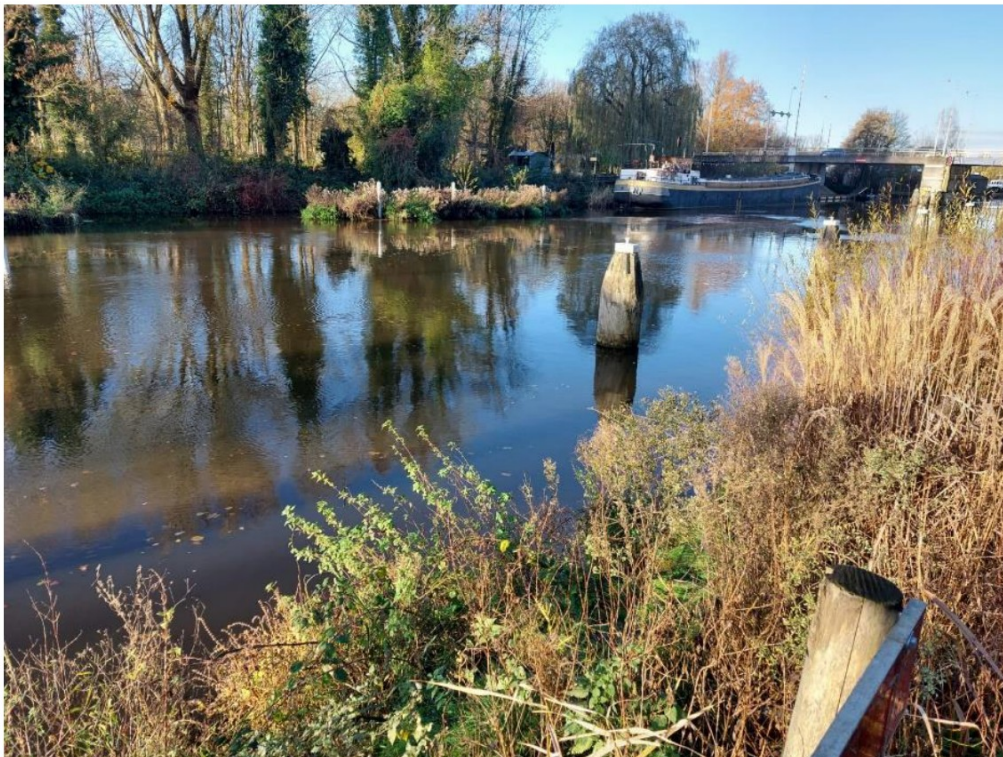
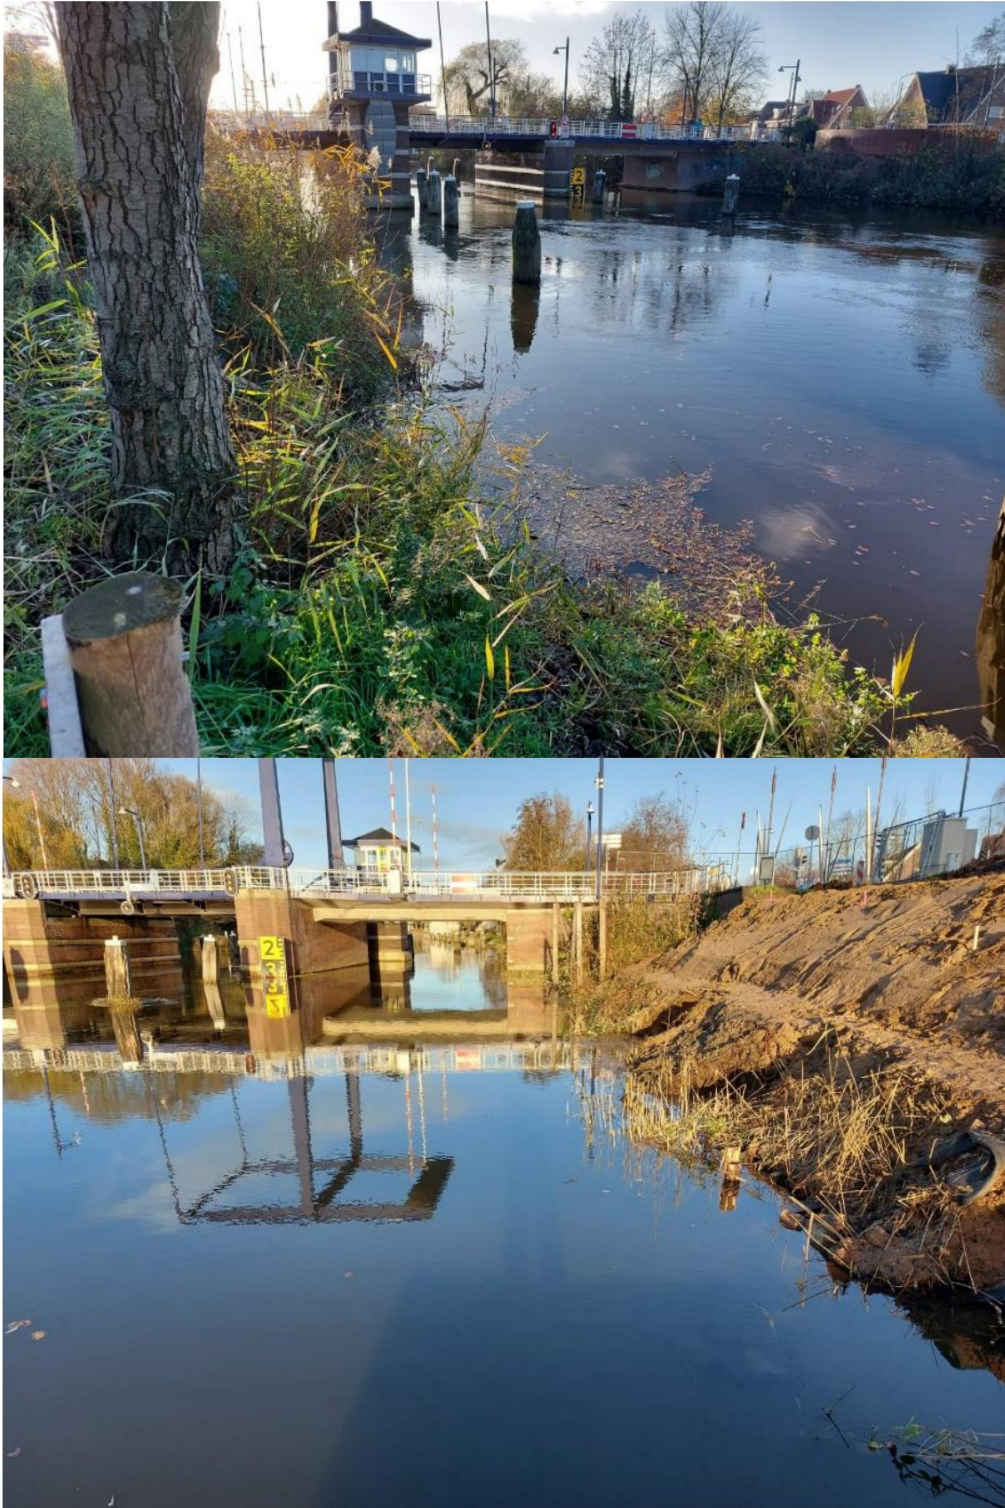
**Bijlage D:** Foto's locatie specifieke omstandigheden

- Bovengrondse obstakels (zoals hekwerken, infrastructuur, zie foto's bijlage D)
- Ondergronds aanwezige versturende objecten (zoals damwanden, kabels en leidingen, puin houdend materiaal, ijzerhoudende objecten)
- Aanwezige elektromagnetische verstoringen (hoogspanning, bovenleiding)

Indien grondroerende werkzaamheden plaatsvinden binnen niet vrijgegeven gebied, wordt geadviseerd nader onderzoek uit te laten voeren door een zoals T&A gecertificeerd opsporingsbedrijf.

- Het uitvoeren van aanvullende opsporingswerkzaamheden na het verwijderen van de aanwezige bovengrondse obstakels
